Bilag 2

Hensyn til arkitektonisk kulturarv og egenart

Arkitektonisk kulturarv og egenart

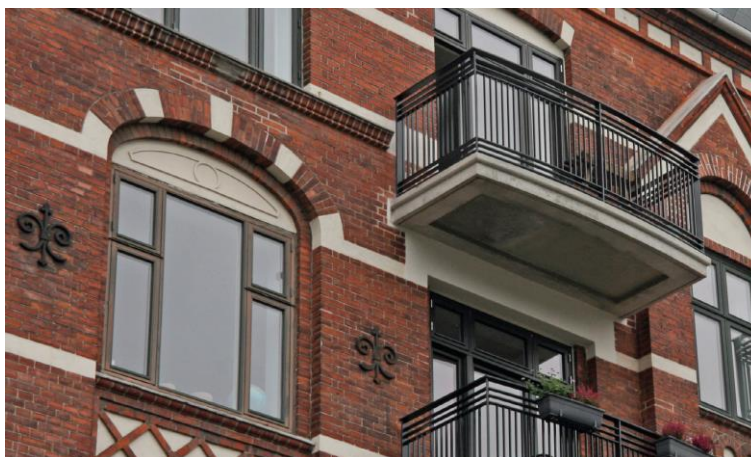
Rundbue fjernet og erstattet af et lyst pudset parti

- Den oprindelige rundbue, som kan ses til venstre er fjernet under altanen
- Rundbuen er fjernet i sin helhed og erstattet af et hvidt pudset parti
- Altanens form, materialer og detaljering er tilpasset til facaden
- Helhedsvirkningen er god selvom dekorationen er fjernet.

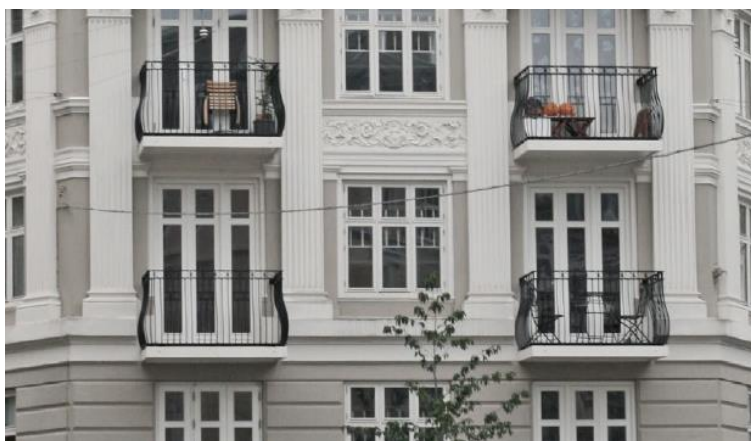
Altaner på rigt udsmykket facade

- Dekorativ frise mellem søjlerne fjernet
- Gennemgående lodrette søjler er bevaret
- Spinkle værn og tynd bund får altanerne til at fremstå lette
- Altanbundens farve og værnenes detaljering matcher facaden
- Helhedsvirkningen er god selvom dekorationen er fjernet.

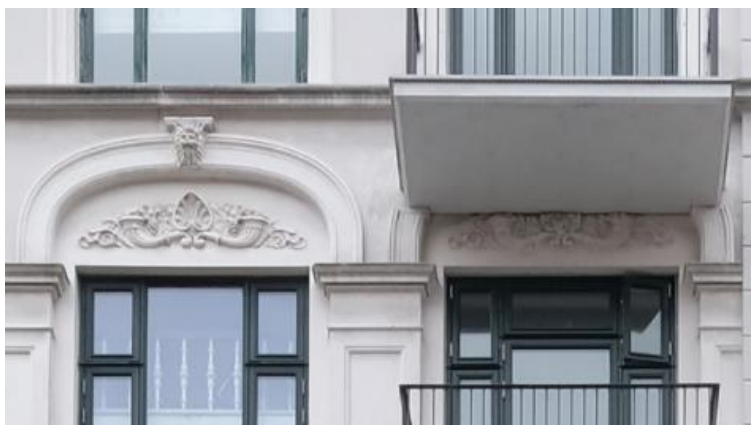
Delvist fjernet dekoration

- Dekorationen er delvist fjernet, hvilket gør at altanen opleves som et større indgreb i forhold til den oprindelige facades kvaliteter.

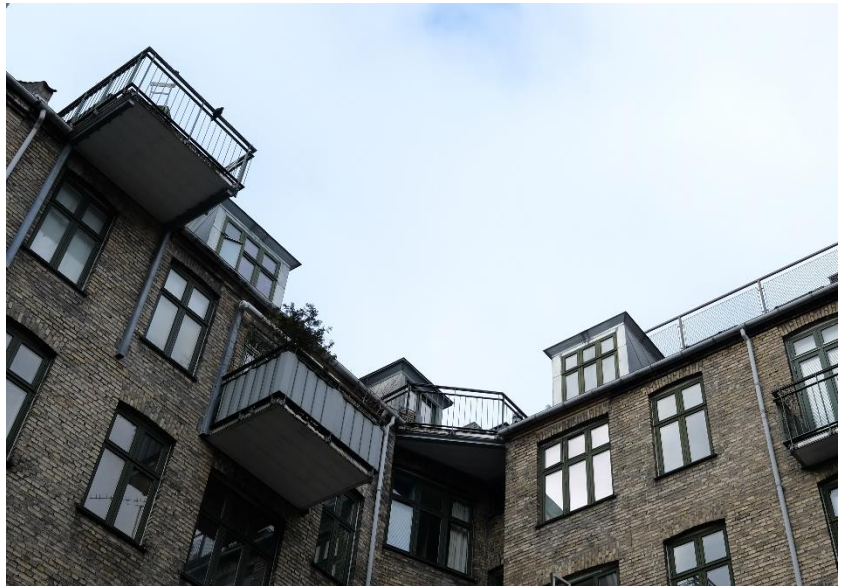
Tagaltaner mod gården

- Tagaltan med udkragning (til venstre i billedet) opleves som en mørk skygge mod himlen og bryder den markante tagkant
- Synlig konstruktion med stålunderstøtning til altanerne skiller sig ud på facaden
- Tagaltan, hvor vænet holdes bag tagkanten (til højre i billedet), opleves mindre dominerende.

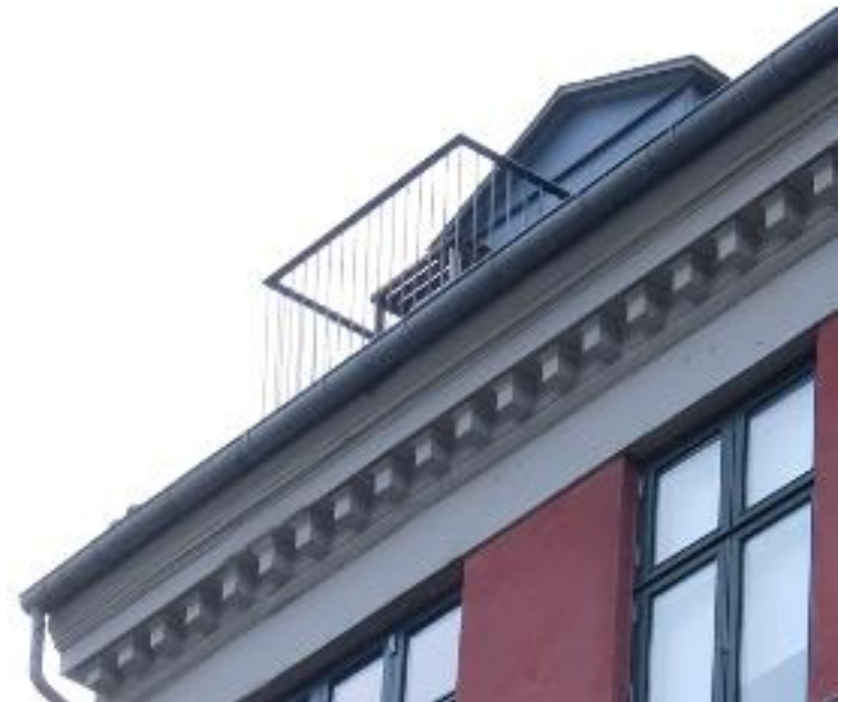
Tagaltan mod gaden bag facadekant

- Vænet er spinkelt og ligger bag den markante tagkant uden at bryde den
- Størrelsen på altanen er tilpasset til størrelsen af kvisten hvilket gør, at den ikke virker dominerende.
